Daycruiser för åretrunt-bruk

Av Bengt Utterström (text & foto)

TEST: MINOR 27

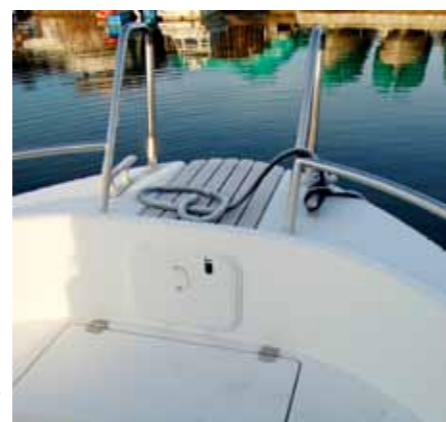
Att ta sig ombord och hoppa iland är busenkelt. Ett rejält peke med stadigt räcke är precis vad vi nordbor önskar oss.

Det är lätt att kliva ombord eller i land från fören. Två kraftiga stäv-räcken erbjuder bra stöd. Det finns två stuvfack längst fram. Det ena rymmer gott och väl en ankarlina på 50 meter med ett tio kilos Bruce-ankare och några förtöjningslinor. Det andra, placerat direkt under fördäck, lämpar sig bra för förtöjningslinor, bergöglor med hammare, arbetshandskar med mera.

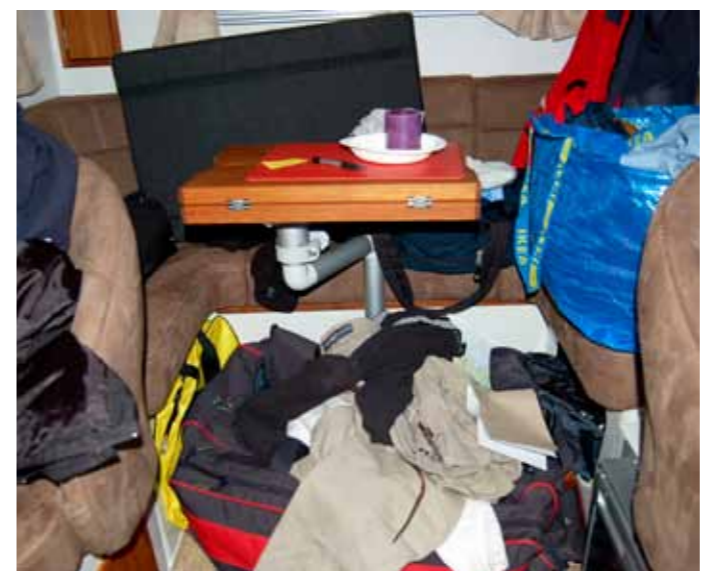
Hytten är knappast rymlig. Stuvutrymmen finns under dynorna men det är ett allt för stort projekt att komma åt dem. Vi levde i kappsäck under de tre dagarna.

Föröver finns en hytt. Den rym-
mer en kort koj på styrbordssidan
där ett barn kan sova. På babords
sida är kojen lång och avslutas med
en stickkoj akterut. Med hjälp av en
iläggsskiva sover två vuxna hyfsat
bra. Räkna inte med att kunna bäd-
da med lakan och täcke. Sovsäckar
gör sig bäst här. När iläggsskivan,
som för övrigt var slarvigt tillsagd,
är på plats försvinner i stort sett allt
golvutrymme. Ombyte till nattklä-
der måste då ske i styrhytten.

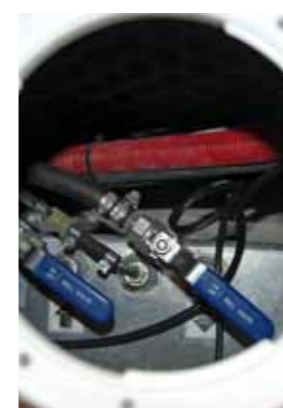
Avstängningskranar för bränslet är lättåtkomliga. I mitten ses värmarens sugledning med filter.

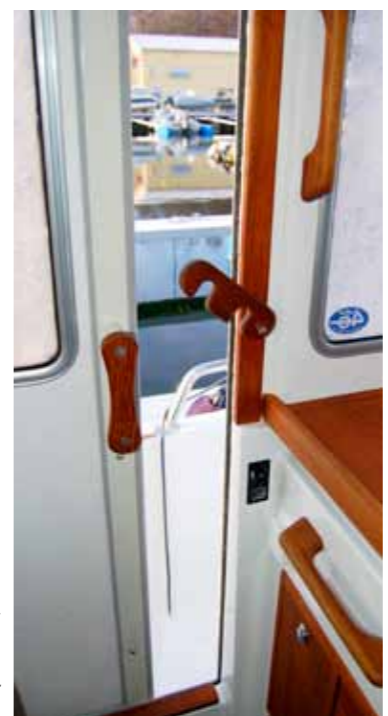
Dörrkläppen som ska hålla dörren stängd ser mycket rejäl och funktionell ut. Men den klarar inte jobbet riktigt. Vi fick hålla fast den när färden blev skumpig.

Sidodörrarna kan hakas igen med en läskläpp av trä. Den stora takluckan över styrhytten låses med en regel. På mässor och i andra lugna sammanhang ser de förtroendeingivande ut. Vi fick dock erfara att när det dunsar till hoppar dörrkläppen ur sitt läge och dörren går upp. Då är det fullt möjligt att den som står på babords sida kan ramla ut och i värsta fall över bord när båten kränger i en våg.

Ny rutin i dåligt väder blev att ständigt hålla vänstra handen över kläppen så att dörren inte gick upp. Det är möjligt att lösningen på problemet ligger i att dra åt dess bult hårdare och därigenom öka friktionen, men å andra sidan får det inte vara för trögt att öppna den vid en nödsituation.

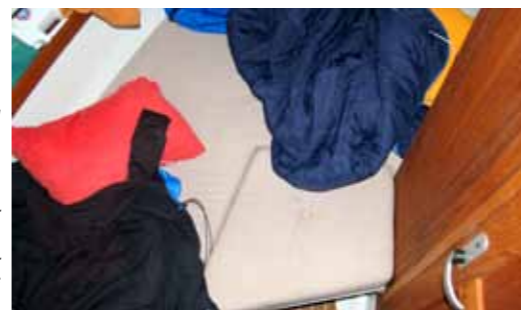
Nere i ruffen en traditionell V-koj. Iläggs-skiva finns som ger större bädd. Men den tar bort golvytan och det blir trixigt att ta sig i och ur.

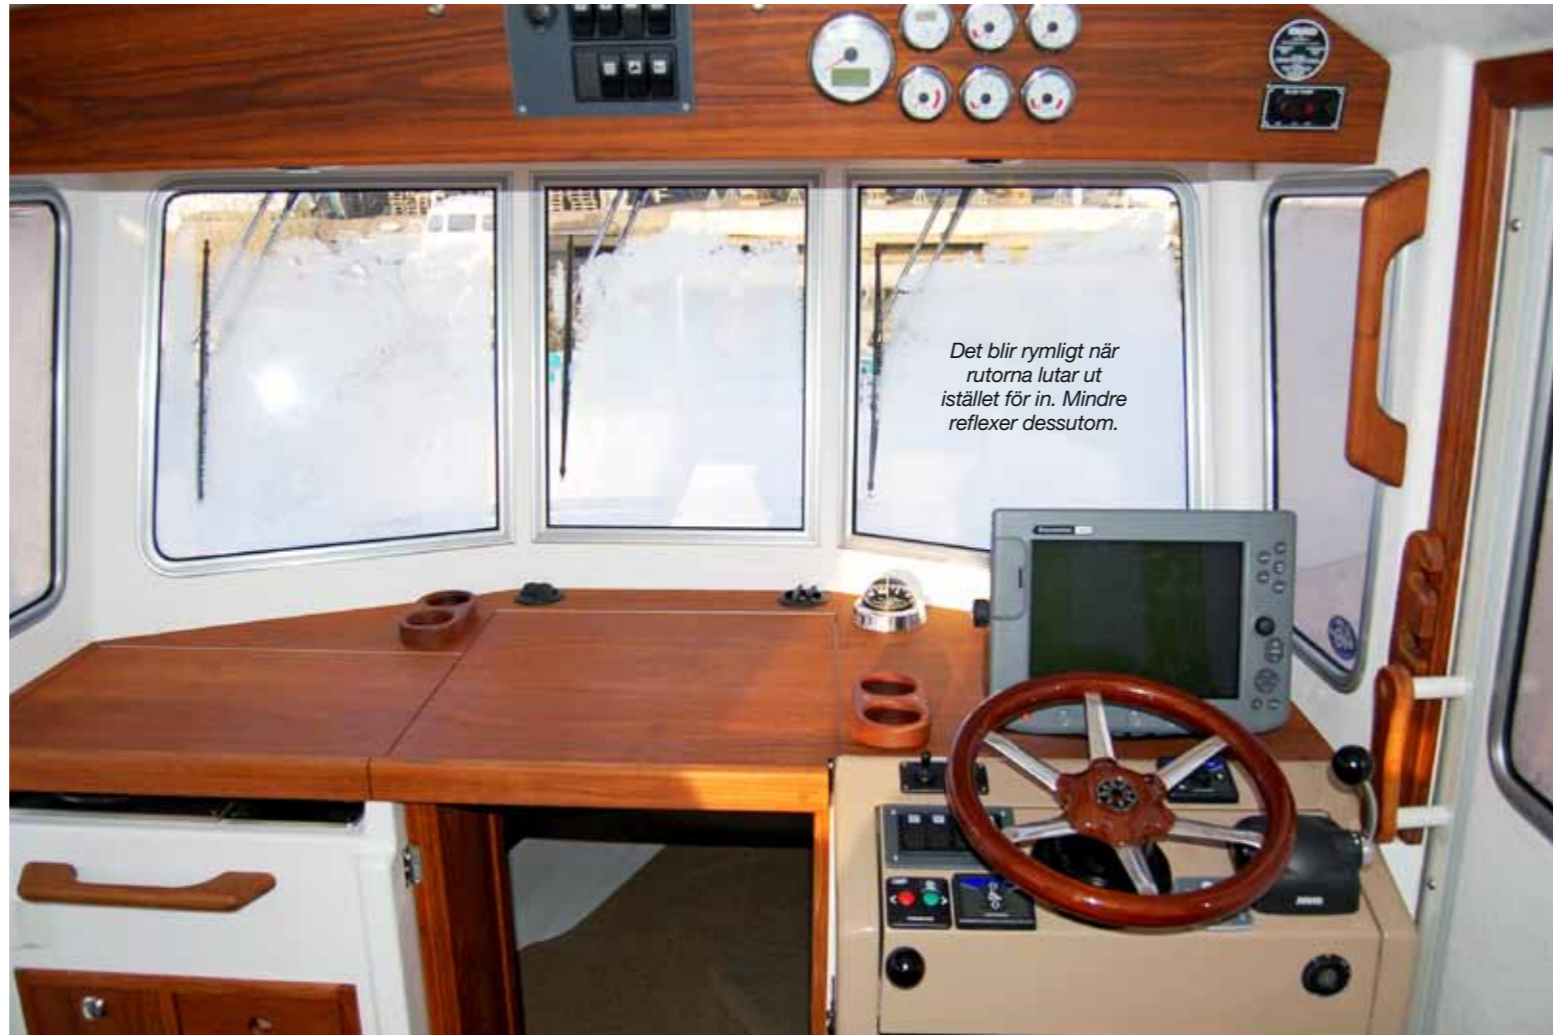
Det blir rymligt när rutorna lutar ut istället för in. Mindre reflexer dessutom.

De framåtlutande rutorna mot-
verkar reflexer och ger ett extra ut-
rymme på dess insida. Bakåtlutande
rutor tar ofta plats och dessutom är
det lätt att slå huvudet i en sådan.
Här var det inga problem med den
saken även när sjön var riktigt grov
med vågor över 3 meters höjd.

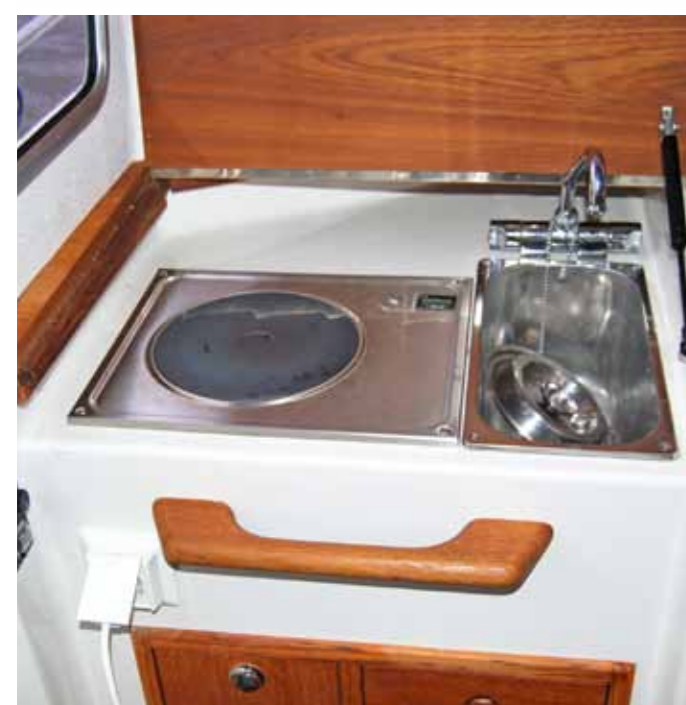
Pentry finns, men det är mer ett campingkök än ett riktigt pentry. Den högra kranen är svår att använda. Om hela kranen placerats fem centimeter åt vänster hade det fungerat bättre.

På babordssidan finns ett fint
utrymme att lägga sjökorten på.
Babordssidan rymmer också pen-
trydelen. Modell campingkök. Den
lilla diskhon är gjord för att skölja
kaffekoppar och det är plottrigt att
komma åt vattenkranen. Om kran-
en hade placerats fem centimeter
längre åt vänster hade problemet
varit löst. Lådorna går att dra ut
hela vägen och ser man inte upp
rasar de ned på durken. Spisen är
en fotogendrivna Wallas. Den är
beroende av ström och bränsle för
att fungera. Behållaren med lysfoto-
gen sitter trångt till och det är irrite-
rande besvärligt att skruva på locket
till dunken när man fyllt behållaren.
